Application de l'Index de Fonctionnalité des Berges à des lacs italiens, autrichiens et slovènes dans le cadre du projet SILMAS

Sommaire

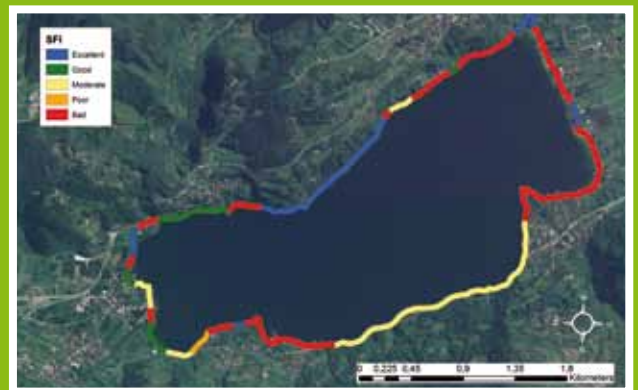
Figure 5 > Index de Fonctionnalité des Berges pour le lac de Caldonazzo. Cette carte donne une première vue d'ensemble de l'état du lac.

Les résultats et paramètres sont ensuite transférés dans une plateforme SIG afin de créer des cartes thématiques à partir des paramètres relevés et de pouvoir ainsi effectuer des analyses spatiales. Les cartes IFB sont très importantes, car elles donnent une première vue d'ensemble de l'état des berges (figure 5), par exemple en indiquant où il est encore possible de trouver des zones à fonctionnalité élevée (couleur bleue).

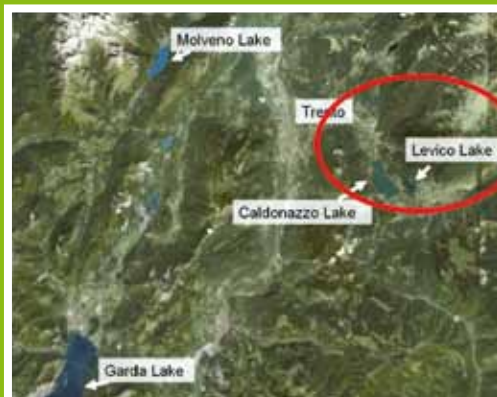
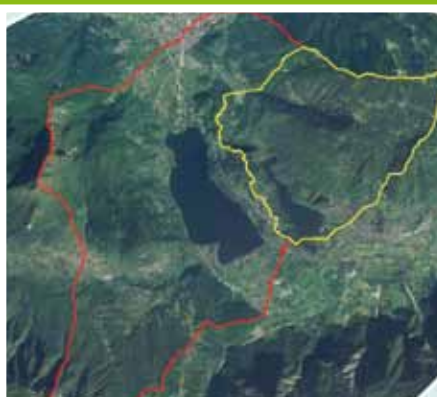
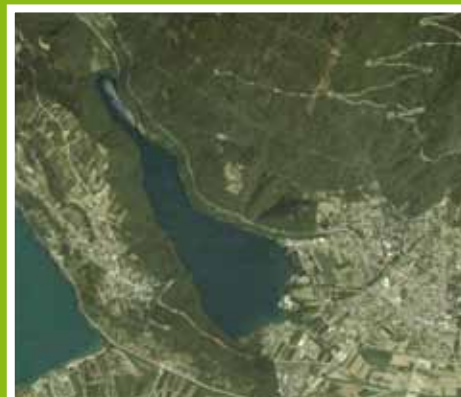
Figures 8, 9, 10 > Localisation des lacs de Levico et de Caldonazzo, délimitation de leur bassin versant et images satellites des alentours immédiats de Levico.

Le lac de Levico est situé dans la province du Trentin, en Italie (figure 8), près de la ville touristique homonyme de Levico (7 300 habitants), qui se trouve au sud-est du lac (figures 9 et 10).

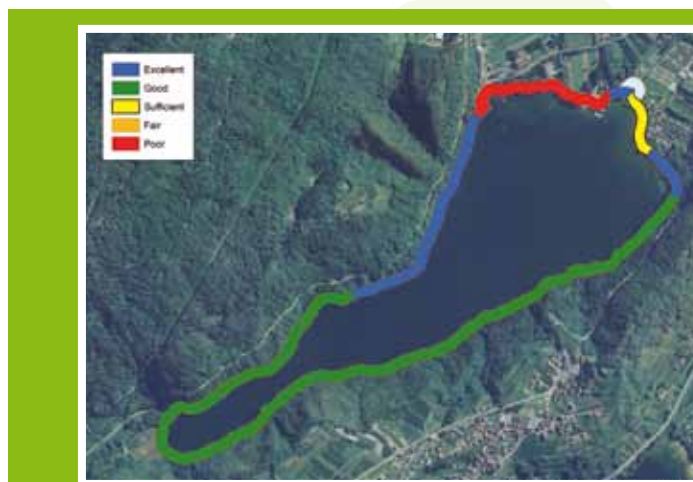
Figure 11 > Résultats IFB pour le lac de Levico.

La majeure partie du rivage du lac de Levico présente une bonne, voire excellente, fonctionnalité (figure 11), avec des tronçons homogènes assurant différentes fonctions écologiques, comme l'extraction des nutriments présents dans les eaux de surface alimentant le lac, la protection des berges contre l'érosion et la fourniture d'habitats aux espèces terrestres et aquatiques.

Les mauvais résultats sont généralement dus à la présence d'espèces exotiques, à l'absence d'espèces hygrophiles et à l'accroissement de la pression humaine.

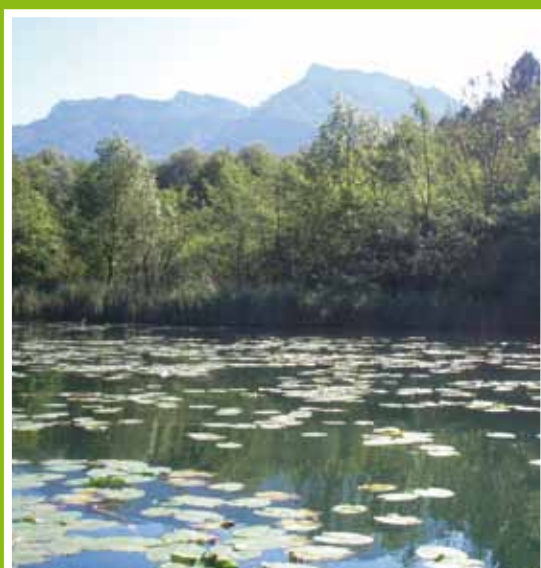
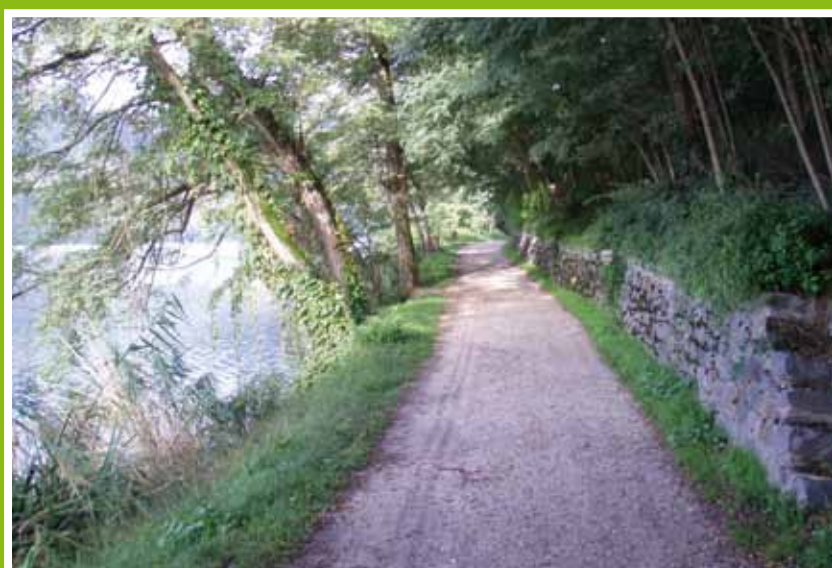
Figures 13, 14 > Exemples de catégories 1.

Le troisième tronçon vierge identifié comprend la petite zone autour de l'émissaire du lac, le fleuve Brenta. Cette zone se caractérise par la présence de vieux arbres du côté gauche de l'émissaire, et par une zone artificielle du côté droit.

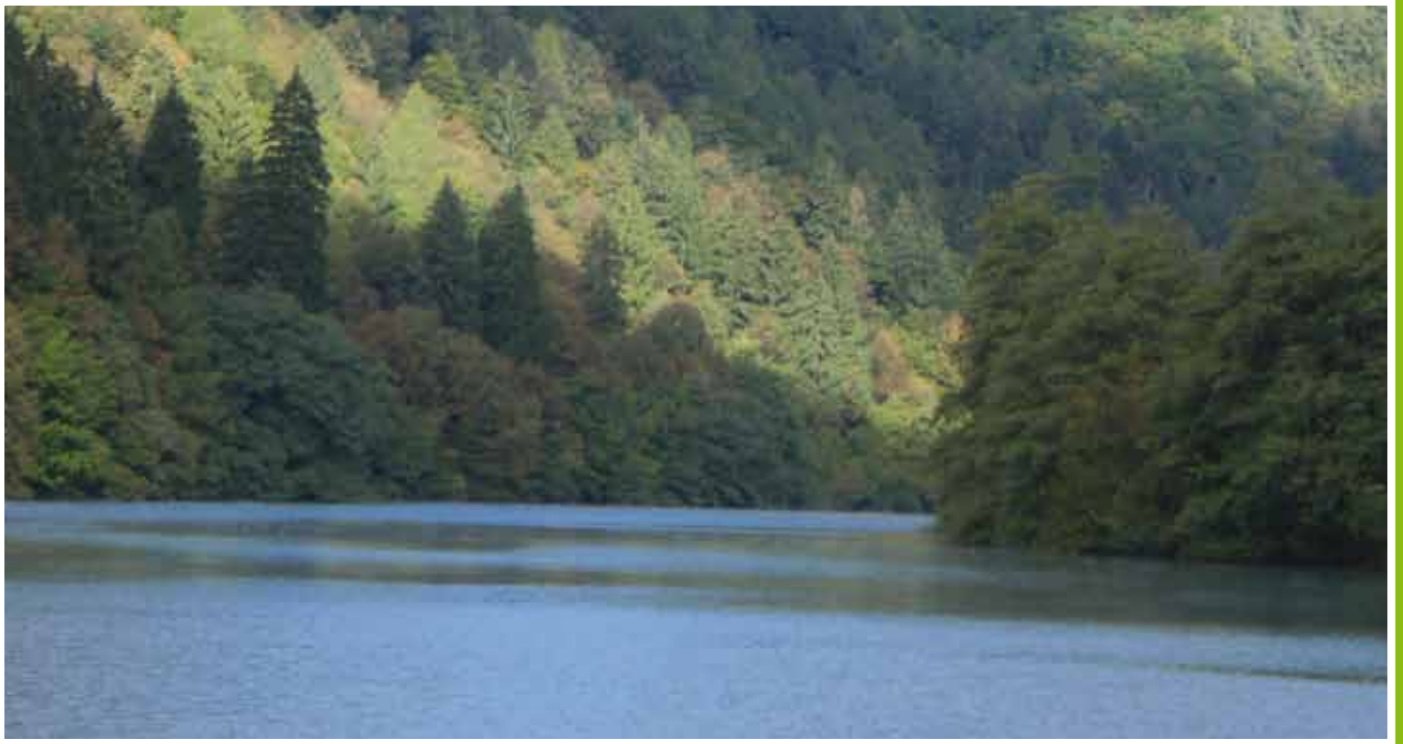
Figure 15> Exemples de catégories 2.

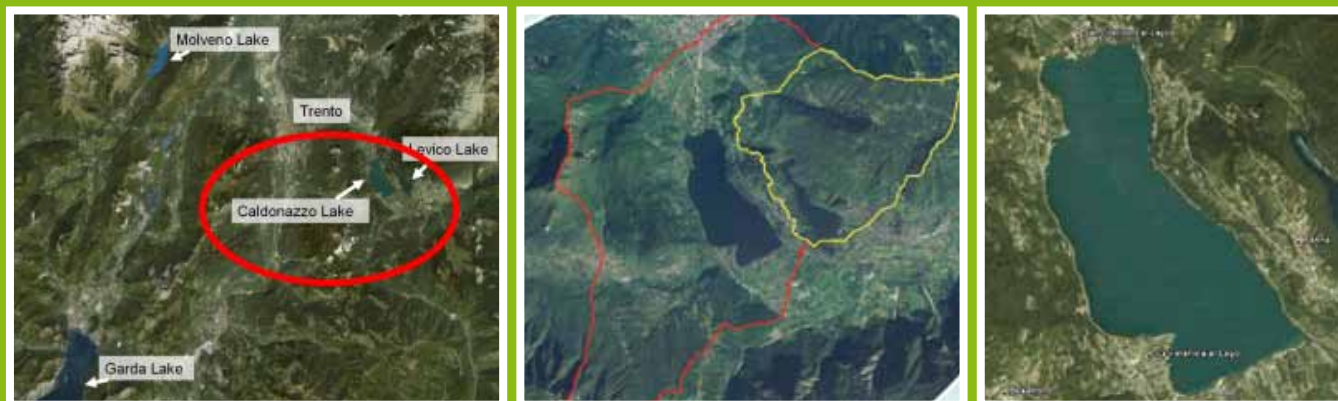
Figures 17, 18, 19 > Figures 17, 18, 19 : Localisation des lacs de Levico et de Caldonazzo, délimitation de leur bassin versant et images satellites des alentours immédiats du lac de Caldonazzo.

Le lac de Caldonazzo est situé dans la province du Trentin (Italie), près de la ville de Pergine (20 580 habitants), qui se trouve au nord du lac (figures 17, 18, 19).

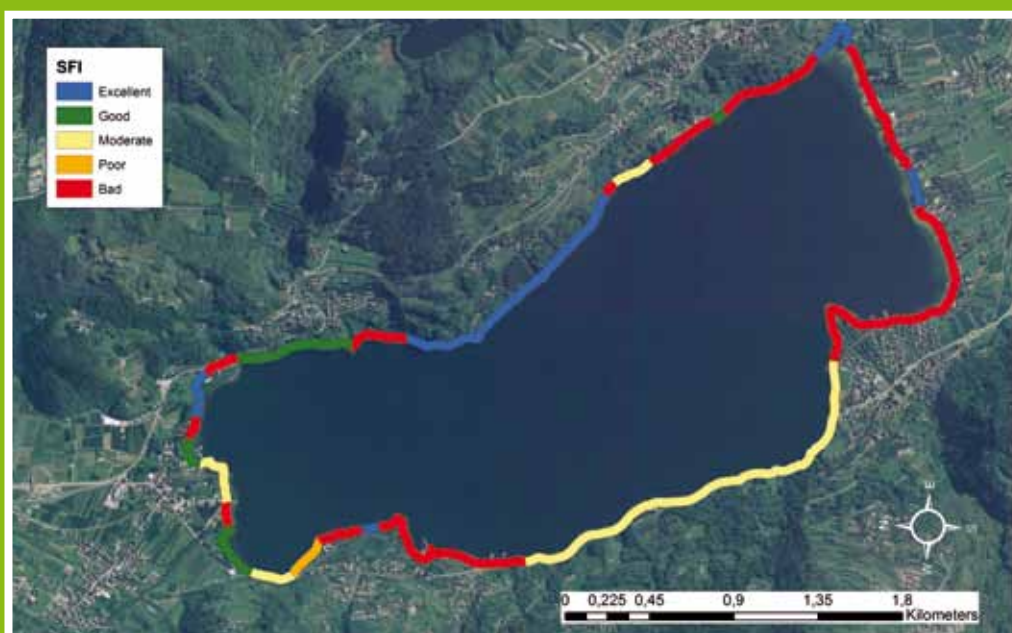
Figure 20> SFI results for Caldonazzo Lake.

Les deux principaux axes routiers nord/sud longeant les rives est et ouest du lac limitent ça et là la largeur des berges, sauf dans les zones (côté est du lac) où des tunnels garantissent une continuité de la végétation depuis les berges jusqu'aux environs du lac.

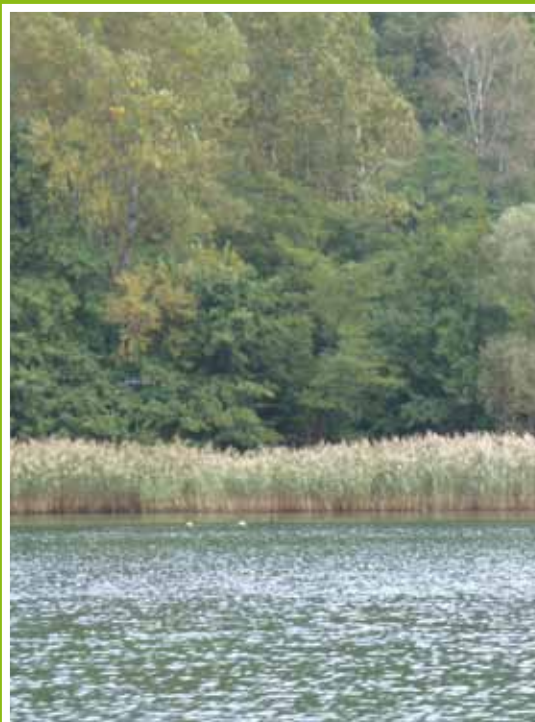
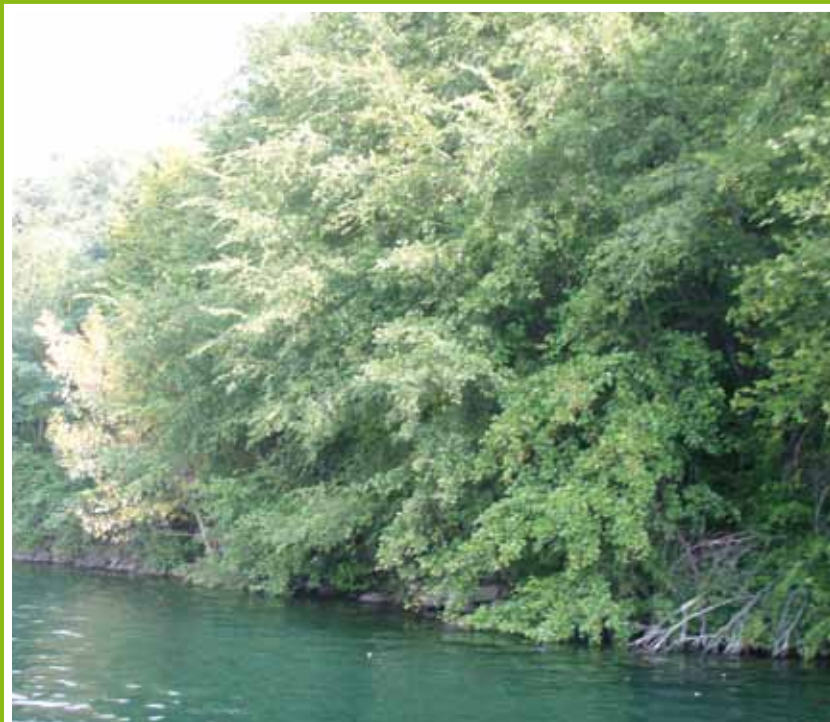
Figures 23, 24 > Exemples de catégories 1 et 2.

Étant donné que ces zones ne représentent que 29 % du périmètre total du lac, il est recommandé de les préserver (la plupart sont en fait déjà protégées grâce aux biotopes spéciaux établis). Une amélioration pourrait être apportée en y faisant pousser des roseaux, mais des études plus approfondies sont nécessaires pour vérifier cette possibilité.

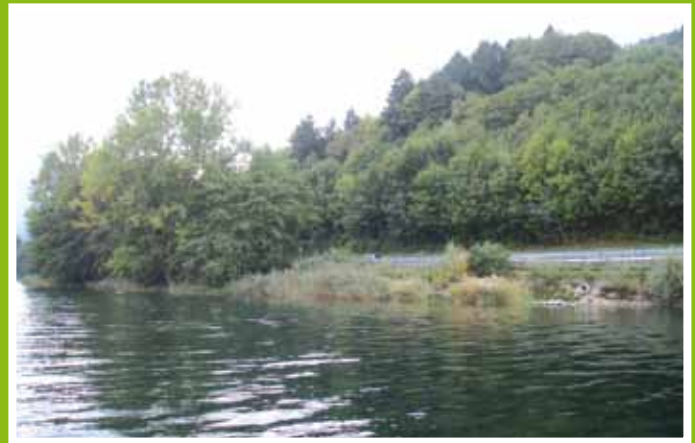
Figure 24 > Exemple de catégorie 3.

Ce tronçon, qui longe la piste cyclable/pédestre, couvre presque tout le côté ouest du lac (figure 24). Même si la végétation riveraine y est quasi continue et affiche une bonne diversité, la piste cyclable/pédestre empiète sur ses berges. Par ailleurs, la route provinciale, qui suit en parallèle les berges du lac, pourrait constituer une source de pollution. Il est donc essentiel d'éviter que ce tronçon se dégrade.

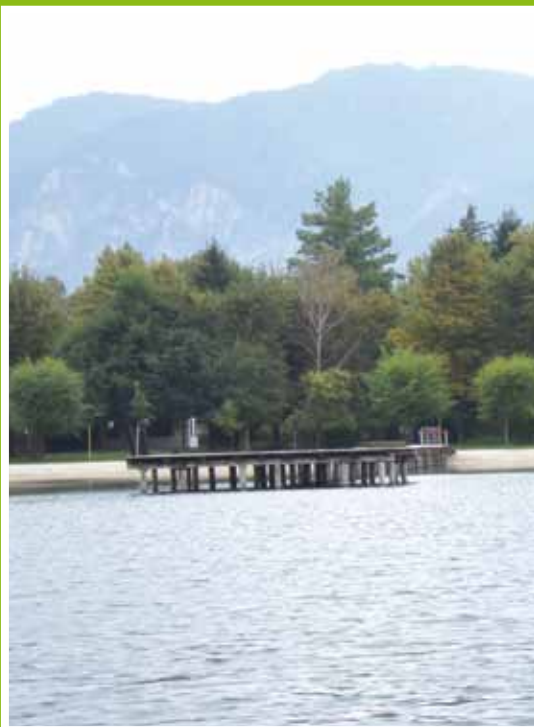
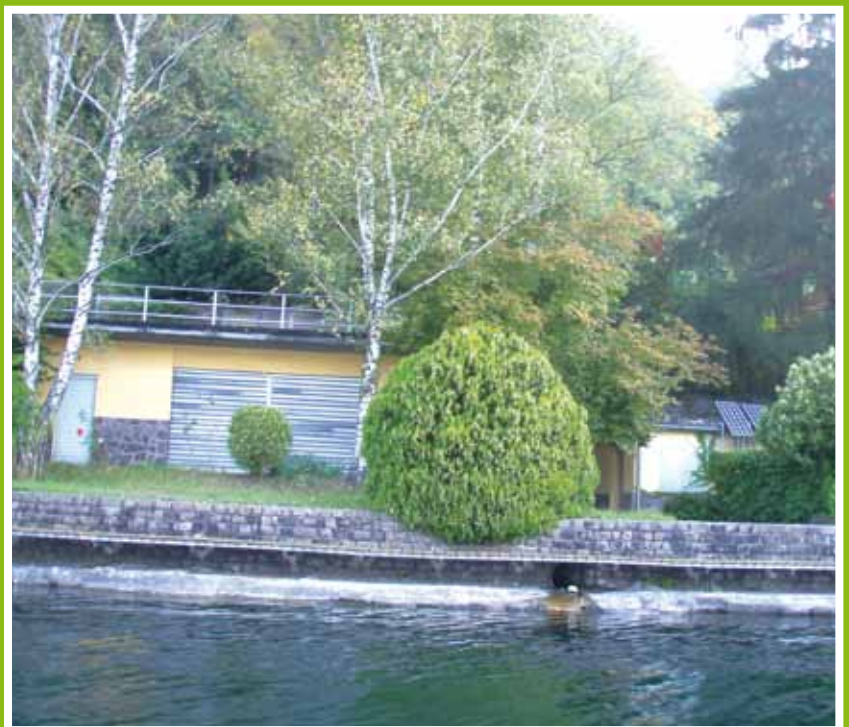
Figures 25, 26 > Exemples de catégories 4 et 5.

constituées de petits galets et les jardins à l'anglaise, avec quelques arbres probablement plantés pour faire de l'ombre (figure 25) ; la seconde, située au sud-est du lac, se caractérise par la présence de murs de soutènement étanches privés provoquant une interruption entre le milieu terrestre et le milieu lacustre (figure 26).

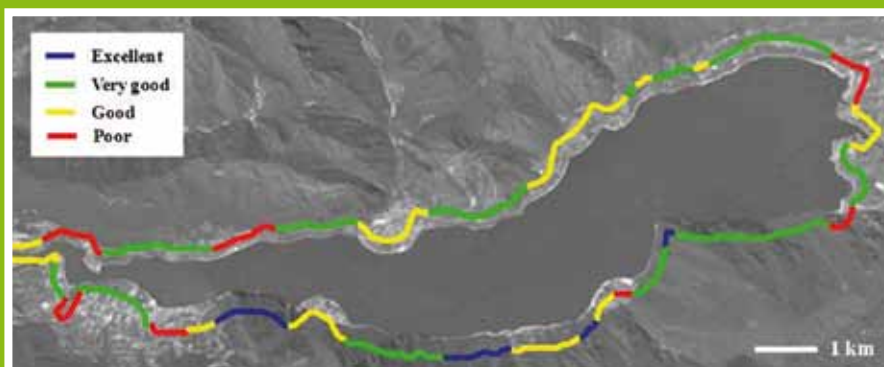
Figure 27 > Résultats pour le lac d'Idro.

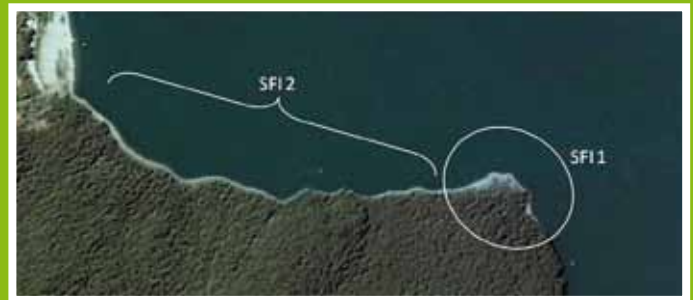
Figure 29 > SFI Category 1 and 2.

Au total, ces catégories, où les « bons » résultats prédominent (41 %), représentent la moitié du périmètre du lac. Quatre secteurs du lac ont été placés dans la catégorie « excellent ». Ils comprennent des tronçons avec des conditions naturelles, difficiles d'accès par la terre ferme (figure 29) et présentant des ceintures de végétation hydro-hygrophiles bien développées, alors qu'en général les écotones terre-eau se limitent à une étroite bande d'environ 5-10 m. La deuxième catégorie est marquée par la présence irrégulière d'espaces agricoles non intensifs, de zones d'habitations dispersées, et de pistes et trottoirs non revêtus permettant d'accéder aux rives du lac. Généralement, ces tronçons sont en bon état de conservation, avec des conditions semi-naturelles, et se caractérisent, dans l'ensemble, par une végétation riveraine et littorale continue et la présence sporadique de substrats artificiels.

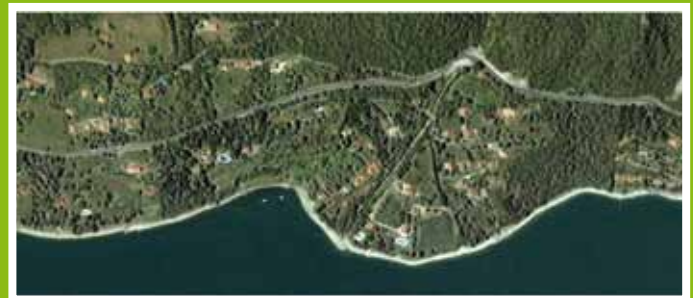
Figure 30 > Catégorie 3 de l'IFB.

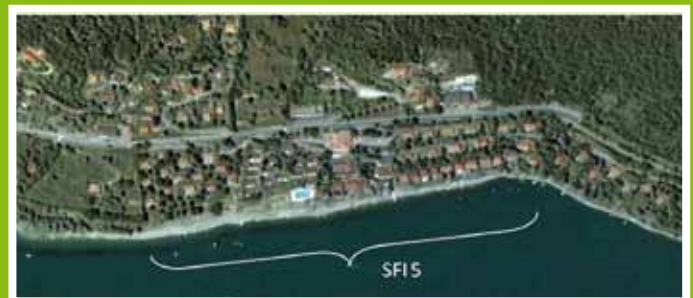
Figure 31 > Catégorie 5 de l'IFB.

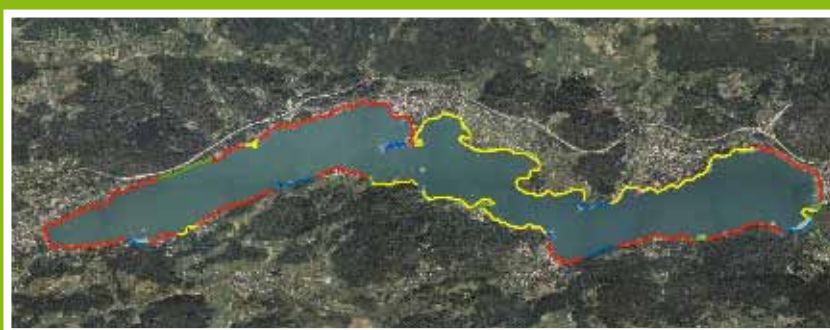
Figure 32 > Résultats IFB pour le lac Wörthersee.

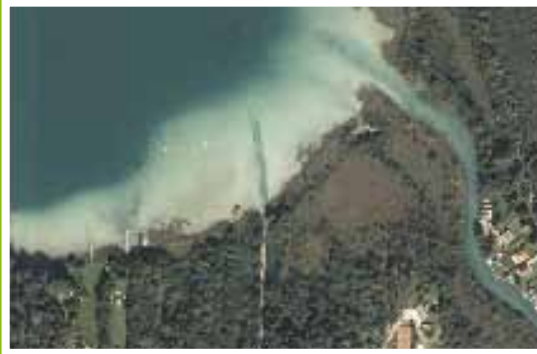
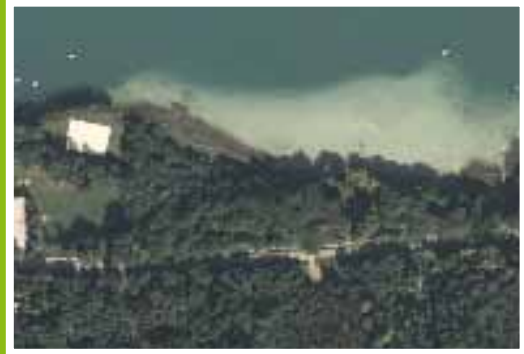
Figures 34, 35 > Catégories 1 et 2 de l'IFB.

sont plutôt étroites et se trouvent à proximité de voies publiques revêtues. Ces voies, qui permettent d'accéder aux rives, font tout le tour du lac. Les alentours immédiats des tronçons des catégories « excellent »/« bon » se caractérisent par un paysage vallonné et fortement boisé. Ils sont marqués par la présence ponctuelle de zones d'habitations dispersées, et par l'absence de zones d'agriculture intensive (figures 34 et 35).

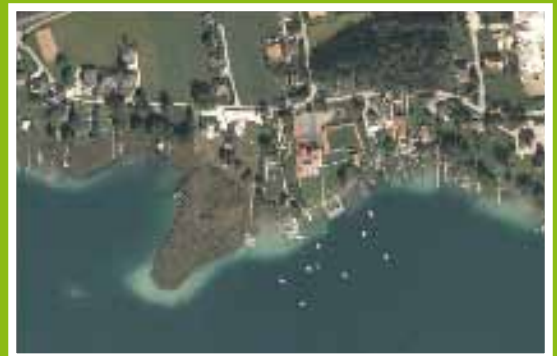
Figure 36 > Catégorie 3 de l'IFB.

Cette catégorie se caractérise par des tronçons soumis à une pression anthropique évidente, mais conservant encore quelques caractéristiques naturelles, comme des éléments de renforcement perméables et des parcelles de roseaux. Sinon, la majeure partie des berges est privée et, souvent, la végétation hydrophile a été remplacée par de la pelouse. En général, la végétation de ces berges n'assure aucune filtration de l'eau. Ces tronçons sont principalement situés entre les grands sites touristiques, sur la rive nord et la côte sud du lac (figure 36).

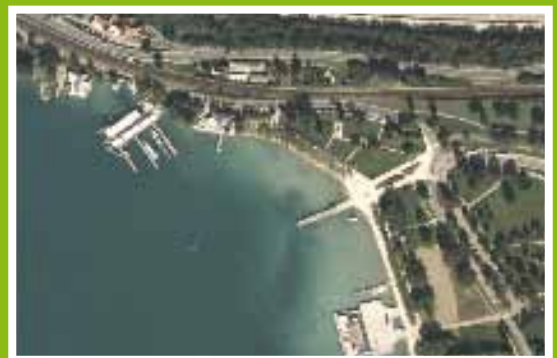
Figure 37 > Catégorie 5 de l'IFB.

Les tronçons de cette catégorie, dont l'état fonctionnel est extrêmement altéré, se caractérisent par des berges artificielles et imperméables. La plupart d'entre eux sont situés dans des zones à forte densité de population, plus particulièrement sur le bassin ouest. Les étendues de roseaux sont rares, mais les quais en bois fréquents (figure 37).

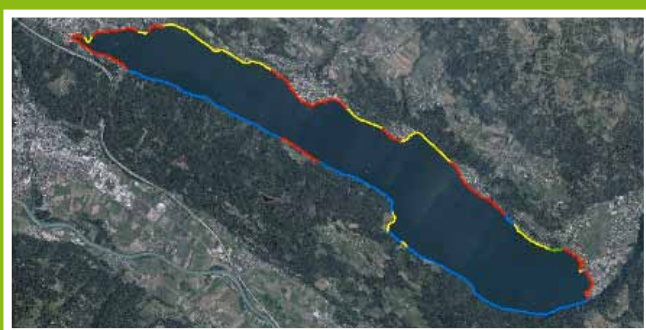
Figure 38 > Résultats IFB pour le lac Millstättersee.

10 000 m (ou 39 %), sont en bon ou excellent état. Les tronçons restants sont soumis aux pressions humaines typiques des zones de loisirs et d'habitations. Ces interventions anthropiques ont entraîné une artificialisation des rives, généralement au travers de l'implantation d'ouvrages imperméables, et ont fortement marqué la végétation naturelle hygrophile. Au total, 9,7 km de berges tombent dans la catégorie « mauvais ». Du fait de la forte déclivité des berges, les étendues de roseaux sont plutôt rares le long du rivage.

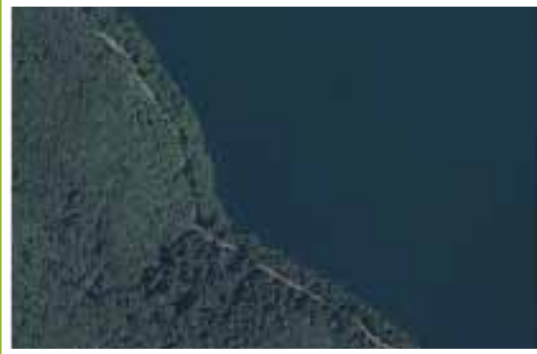
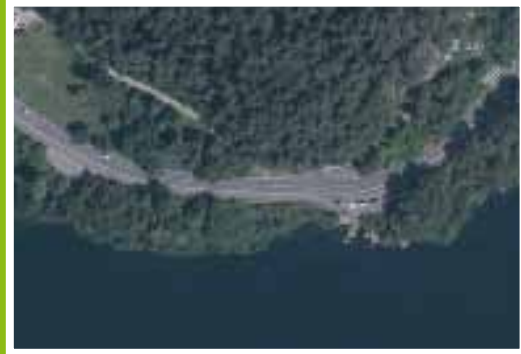
Figures 40, 41 > Catégories 1 et 2 de l'IFB.

Les parcelles de roseaux sont rares et étroites, car le terrain est plutôt escarpé.

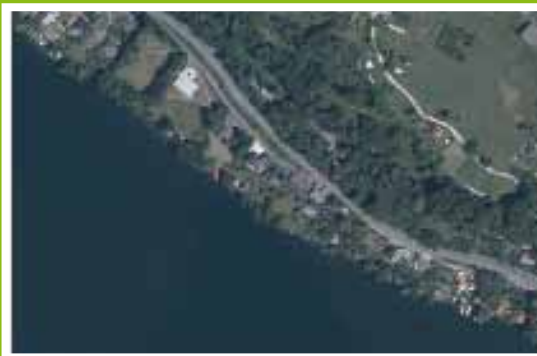
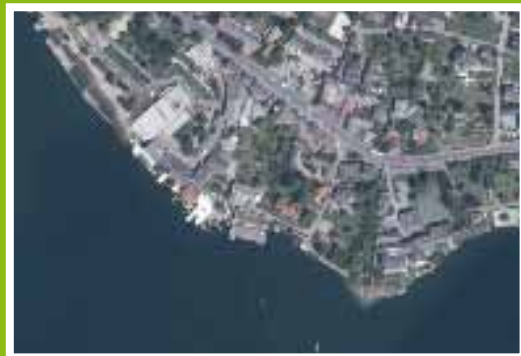
Figures 42, 43 > Catégories 3 et 5 de l'IFB.

plages publiques sont totalement dépourvus de végétation hygrophile. Les mesures de protection des routes (enrochements) réduisent considérablement la largeur des berges de la rive nord. Les parcelles de roseaux sont rares.

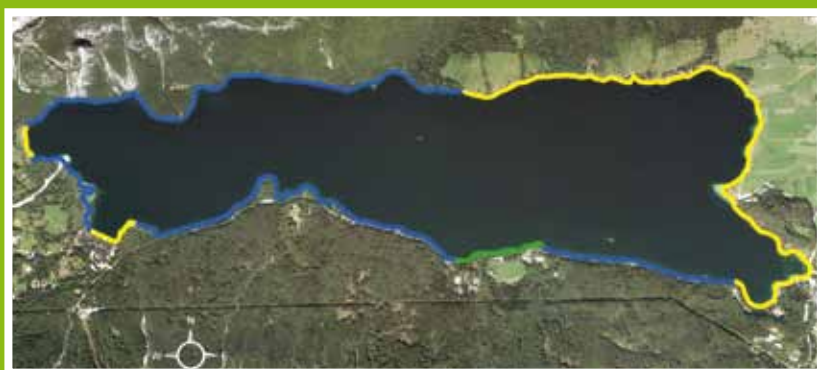
Figure 44 > Carte des résultats IFB pour le lac Bohinj.

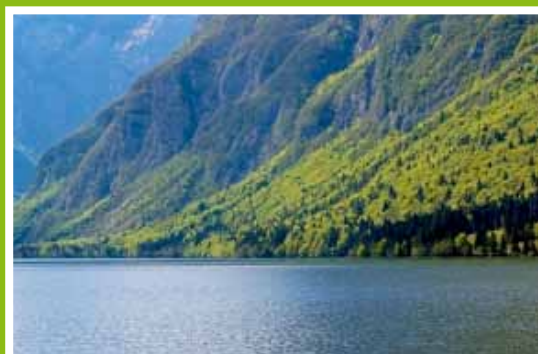
Figure 46 > La rive nord jouit de conditions naturelles et est couverte de forêt.

La rive nord, où la pression anthropique est très faible, a été placée dans la catégorie « Excellent ». Cette rive jouit de conditions naturelles, est couverte par une forêt qui s'étend jusqu'aux pentes du Pršivec et n'est accessible que par un sentier (figure 46).

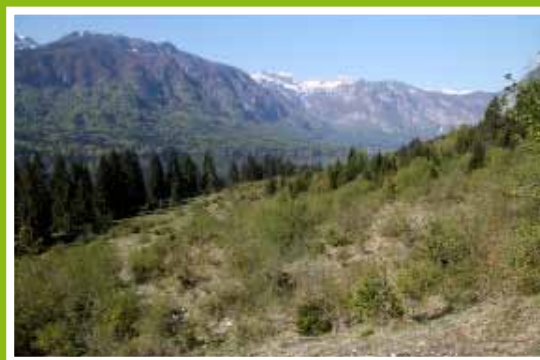
Figure 47 > Pâturages abandonnés (partie nord-est du lac).

La partie nord-est du lac, où, par le passé, la pression anthropique était considérable, a été placée dans la catégorie « moyen ». La forêt a été défrichée pour faire place à des pâturages qui, par la suite, ont été abandonnés. Malgré la succession des espèces, des prairies sont encore ouvertes, ce qui affecte la fonction d'épuration assurée par les berges. Aucune autre activité humaine ne vient grossir les apports de nutriments dans le lac (figure 47).

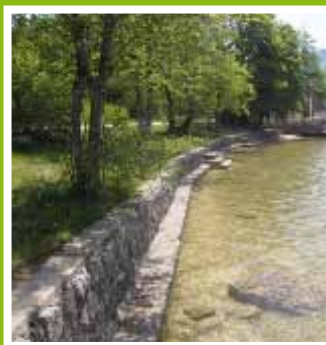
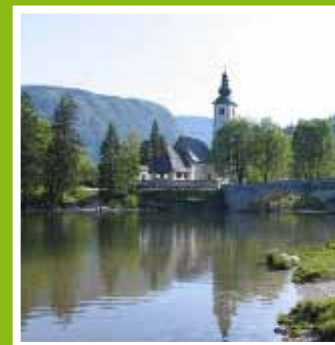
Figures 48, 49 > La rive est est soumise à une pression anthropique induite par la concentration d'activités touristiques.

La rive est, où se trouvent un espace de baignade, un village (Ribev Laz) (figures 48 et 49), plusieurs édifices, une petite jetée, des terres agricoles et des routes locales, a également été placée dans la catégorie « moyen ». Les activités touristiques sont concentrées dans cette zone et une partie des berges est stabilisée par des blocs de béton. La topographie est plane et seule une petite partie de cette zone est couverte de forêt. La fonction d'épuration assurée par les berges est réduite.

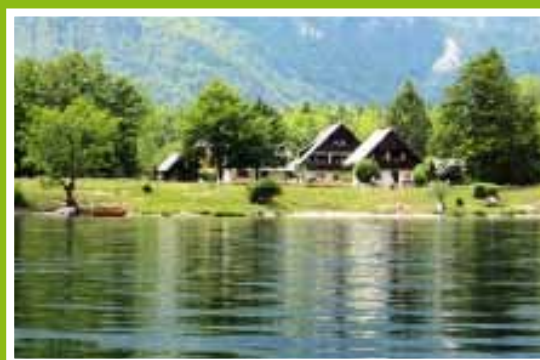
Figure 50 > Espace de baignade (partie ouest du lac).

La rive ouest (Ukanc) a été placée dans la catégorie « moyen » en raison de ses infrastructures touristiques (terrain de camping) et de son espace de baignade (figure 50). Des bungalows, un hôtel et des terres agricoles sont également situés à proximité immédiate du rivage. La fonction d'épuration assurée par les berges est réduite.

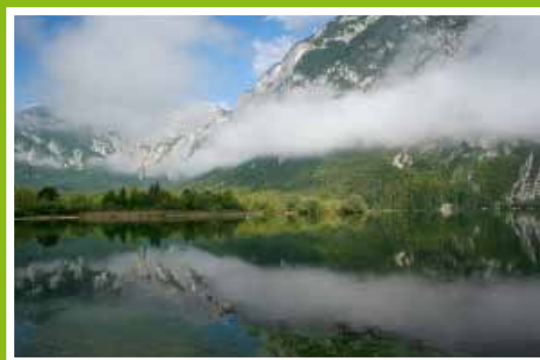
Figure 51 > Forêt inondée avec roselières au bord de la Savica.

Une partie de la section ouest est couverte par une forêt parfois inondée au bord de la Savica (figure 51). Cette section a été placée dans la catégorie « excellent » en raison des grandes quantités de nutriments puisés dans l'eau par la végétation forestière.
